## parking & roofing

# apiflexipark cs

sistema per il ripristino  
delle coperture  
adibite a parcheggio

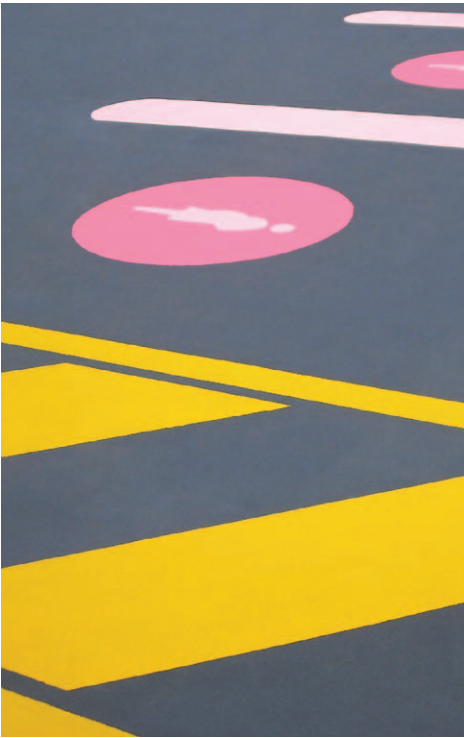
Apiflexipark cs, frutto della tecnologia ampiamente  
sperimentata sui ponti di volo delle navi militari,  
consente di risolvere il recupero di tutte le funzionalità  
dell’opera in tempi brevi, senza demolizioni,  
con ottimi risultati.

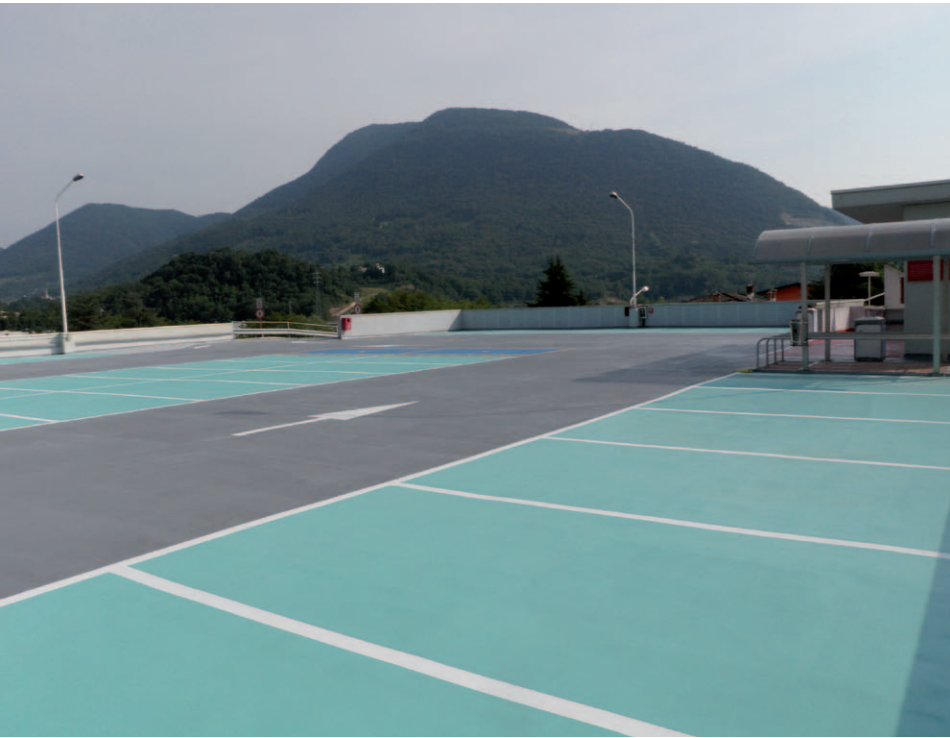
L’ampia gamma di colori combinabili tra loro  
consente di realizzare una efficiente segnaletica  
per una buona organizzazione dei flussi,  
e rende possibile inserire decori, loghi e scritte

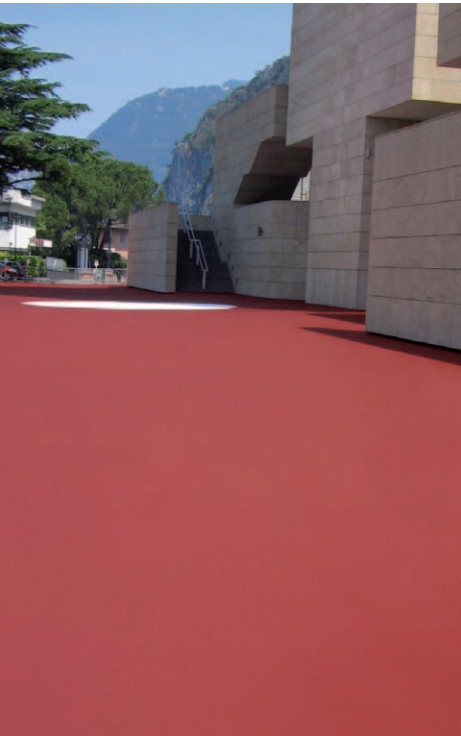
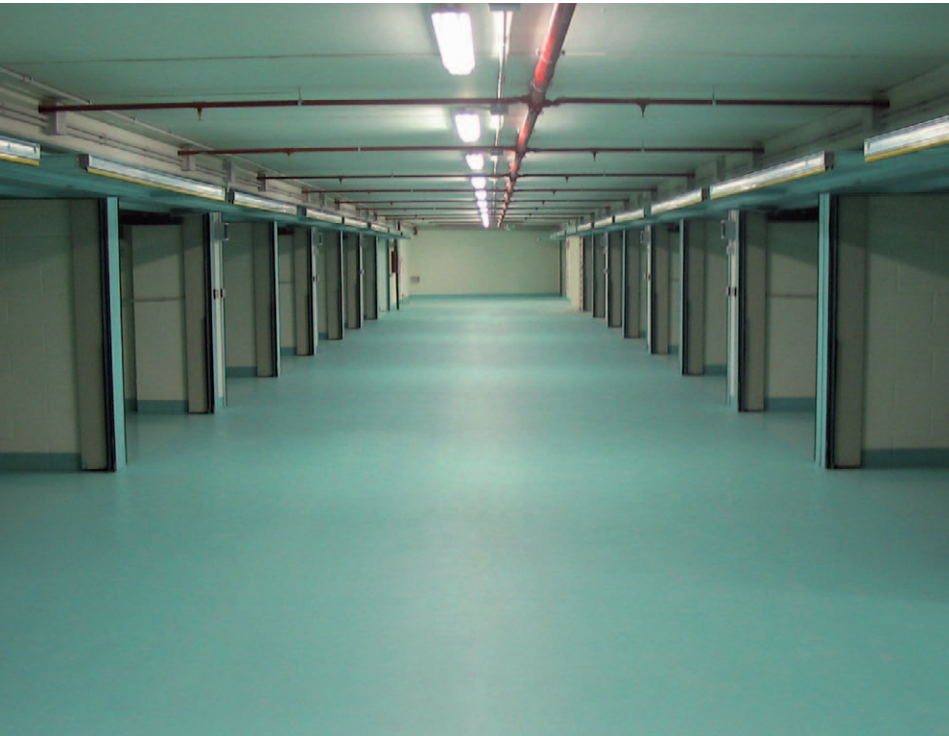
Viene installato il sistema **Apimultifloor**, composto da più strati di resine epossidiche senza solventi e quarzi minerali di elevata durezza. È un sistema resinoso studiato per ottenere una superficie particolarmente resistente all'usura e al transito veicolare. È antiscivolo, non necessita di demolizioni del supporto esistente e può essere applicato anche su piastrelle.

Viene impiegato il sistema **Apiflexipark as**. Lo strato resinoso, leggero ed elastico, protegge l'asfalto aumentando la durata della copertura, resiste al transito dei veicoli e si realizza in tempi rapidi. L'ampia gamma di colori disponibili, permette inoltre di facilitare l'organizzazione dei flussi.
